GROUPE DE PLONGEE EPAVES

Chalutier à vapeur, armé de la Première Guerre Nouvelle épave au large de Sainte-Cécile, à 30m de profondeur

Alain RICHARD, responsable du GPE

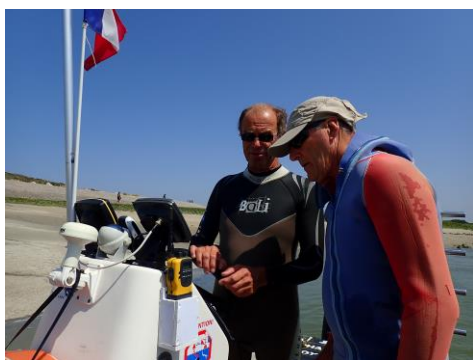
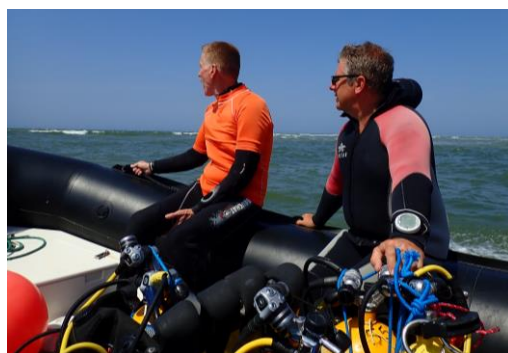
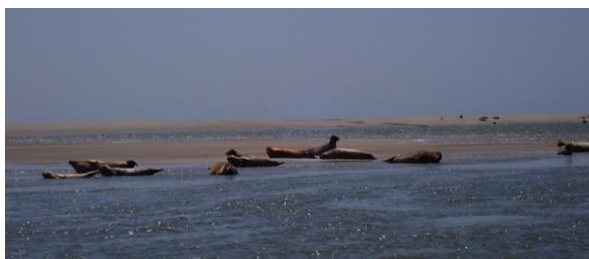
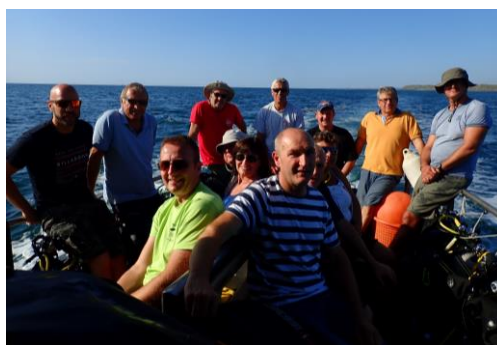
C'est lors de sorties du 24 et 29 juillet 2019, à bord du zodiac NEPTILUS (La Palme Berckoise) et du MYSIS (Club Sous-Marin de la Côte d'Opale) que nous avons trouvé et prospecté une nouvelle épave en face de Sainte Cécile (Fig.1). Elle est à 2 milles du *RHEA* (Tome 1 « Plongées en Côte d'Opale », p.103) Elle a été déclarée à la DDTM 62 et au DRASSM le 30 juillet 2019.

Fig.1 : L'épave détectée au sondeur – remontée de 3m50 – mouillage du Mysis sur la partie avant

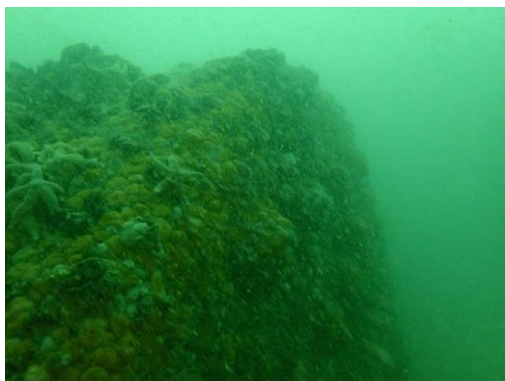
Fig.2 : chaudière

Une seule chaudière occupe la partie moyenne de l'épave : diamètre = 3,80 m, L= 3,40 m. C'est donc une épave de vapeur (Fig.2). Des congres juvéniles se cachent dans les tubes à feu (Fig.3) !

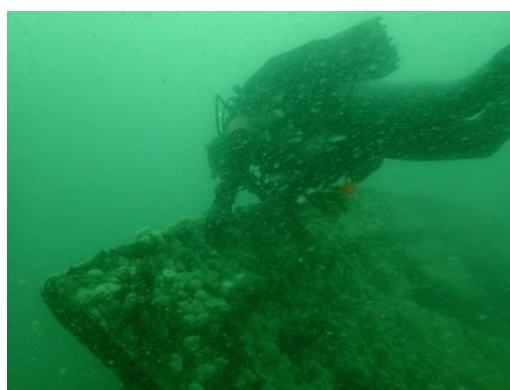
Fig.6 : avant de l'épave, étrave ?

Le poste avant est très abîmé (Fig.6 et 7).

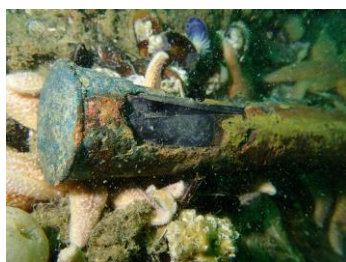
Fig.8 : douille déchirée, plaquettes de poudre visibles

Parmi les tôles, on distingue de très nombreuses douilles (Fig. 8,9,10 et 11) d'un calibre 47mm.

Ce serait donc un chalutier français, armé par Merveilleux du Vignaux dès 1915 avec un canon de 47 mm, placé sur le poste avant. Le canon a sans doute été arraché ou est tombé dans les débris.

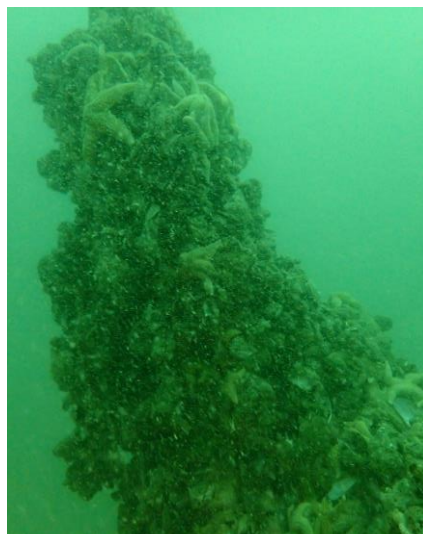
Fig.18 : reste de potence de chalutage ?

Sur les bords du poste avant, on peut rechercher la présence éventuelle de bollard à rouleaux ? (Tome 2, p. 118) et la présence de potence de chalutage (Fig. 18) souvent arraché par des chalutiers.
